## **Relazione tecnica-agronomica sulla verifica delle condizioni statiche di alcuni alberi radicati nell'area verde di Piazza Giuseppe Mazzini a Tradate VA**

È stato pertanto effettuato un lavoro di verifica delle condizioni statiche degli alberi ritenuti più significativi nel sito, in modo da raccogliere informazioni sul loro quadro statico.

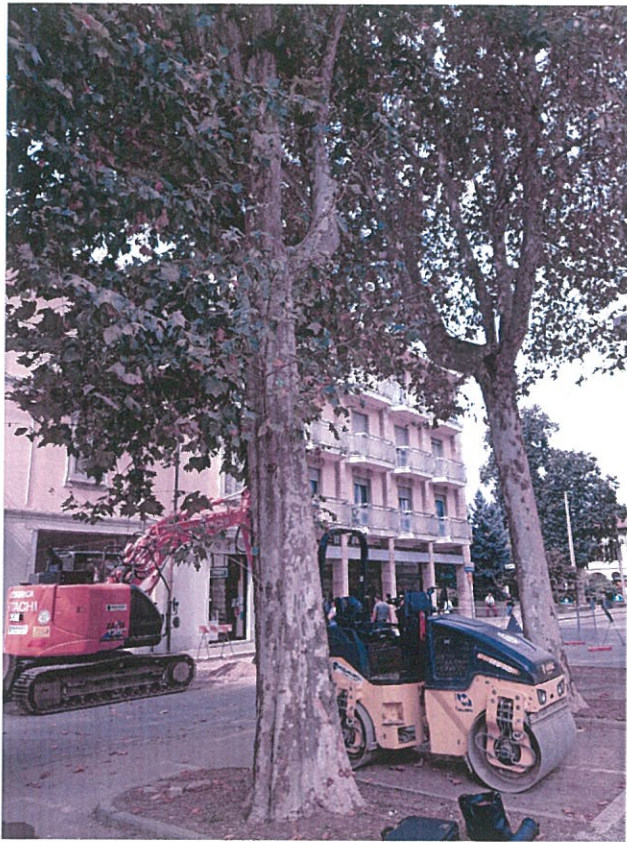
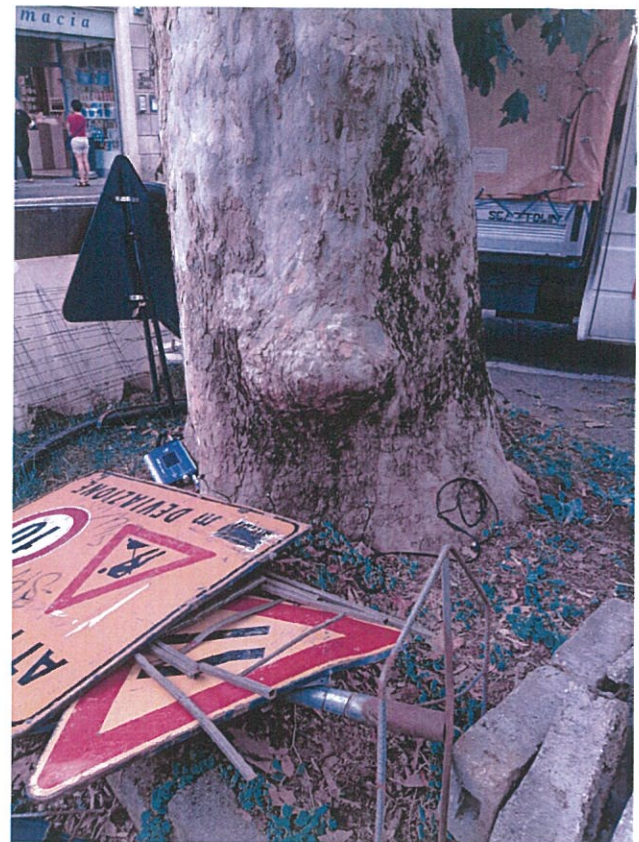
I danni subiti dalla vegetazione per la presenza del cantiere sono sia di carattere diretto (ferite, tagli), sia di tipo indiretto e riconducibili agli effetti del compattamento del suolo, e del cambiamento delle condizioni di sviluppo in seguito alla rimozione di altri alberi.

Foto: la presenza di cantiere comporta danni diretti e indiretti alla vegetazione presente

La corretta gestione del cantiere dovrebbe quindi prevedere sistemi di protezione specifici degli alberi radicati all'interno dell'area dedicata. I tronchi dovrebbero essere protetti con utilizzo di teli protettivi e non dovrebbe essere consentito l'accumulo di materiale di cantiere pesante a ridosso degli alberi. Tutto ciò viene fatto per ridurre quanto possibile effetti negativi del cantiere, pur consapevoli che la vita di un albero in città è spesso già resa complessa a causa della difficile convivenza con l'uomo.

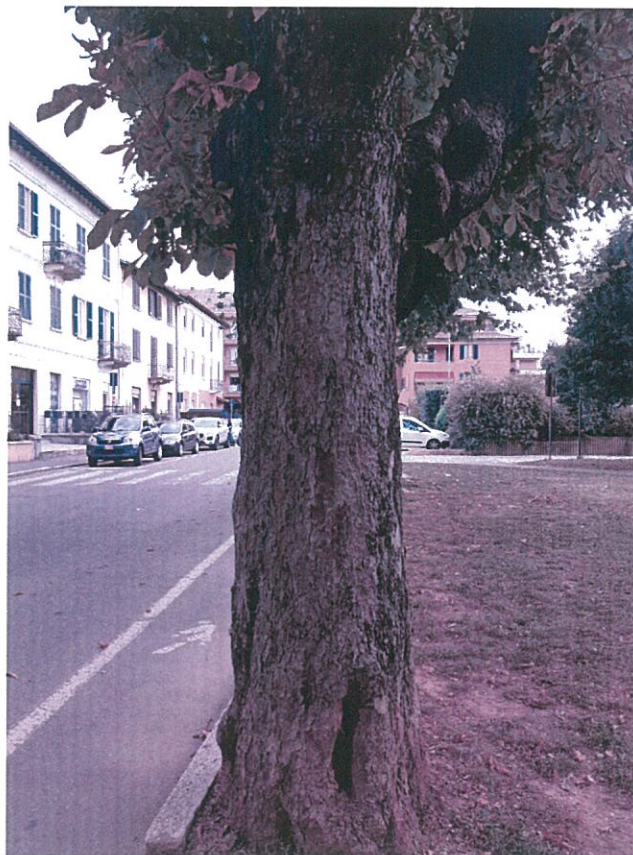
Alcuni difetti sono stati rilevati anche nella zona del colletto (ad esempio nell'ippocastano n° 8), ma la misurazione strumentale ha messo in evidenza come il difetto sia confinato a una porzione marginale di tessuti, pertanto non sono necessari interventi specifici e si consiglia di monitorare periodicamente le condizioni di questo albero.

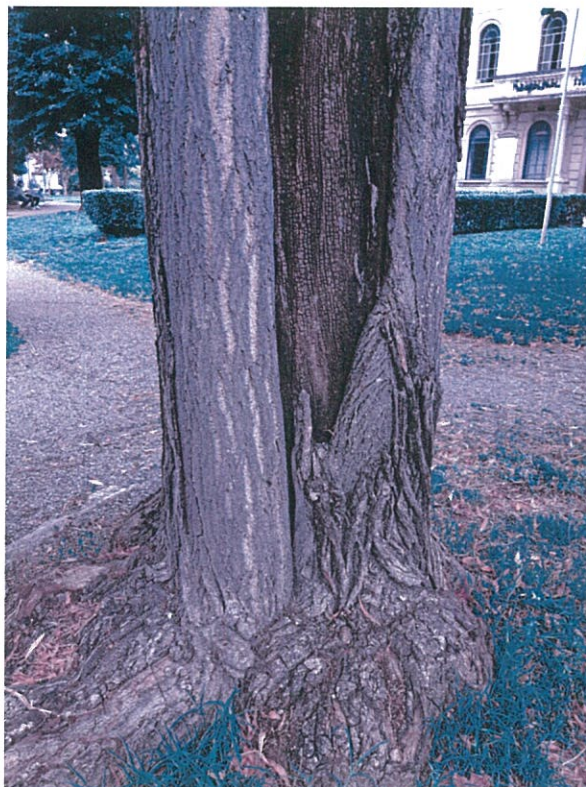
Anche il tiglio n° 2 è caratterizzato da una cavità estesa in senso longitudinale lungo tutto il fusto. In questo caso la cavità non è interessata da carpofori (funghi) ed il difetto sembra ben compartimentato. La tomografia è stata effettuata a livello del colletto e non sono state rilevate anomalie in tale area. Anche in questo caso un modesto alleggerimento della vegetazione è consigliato.

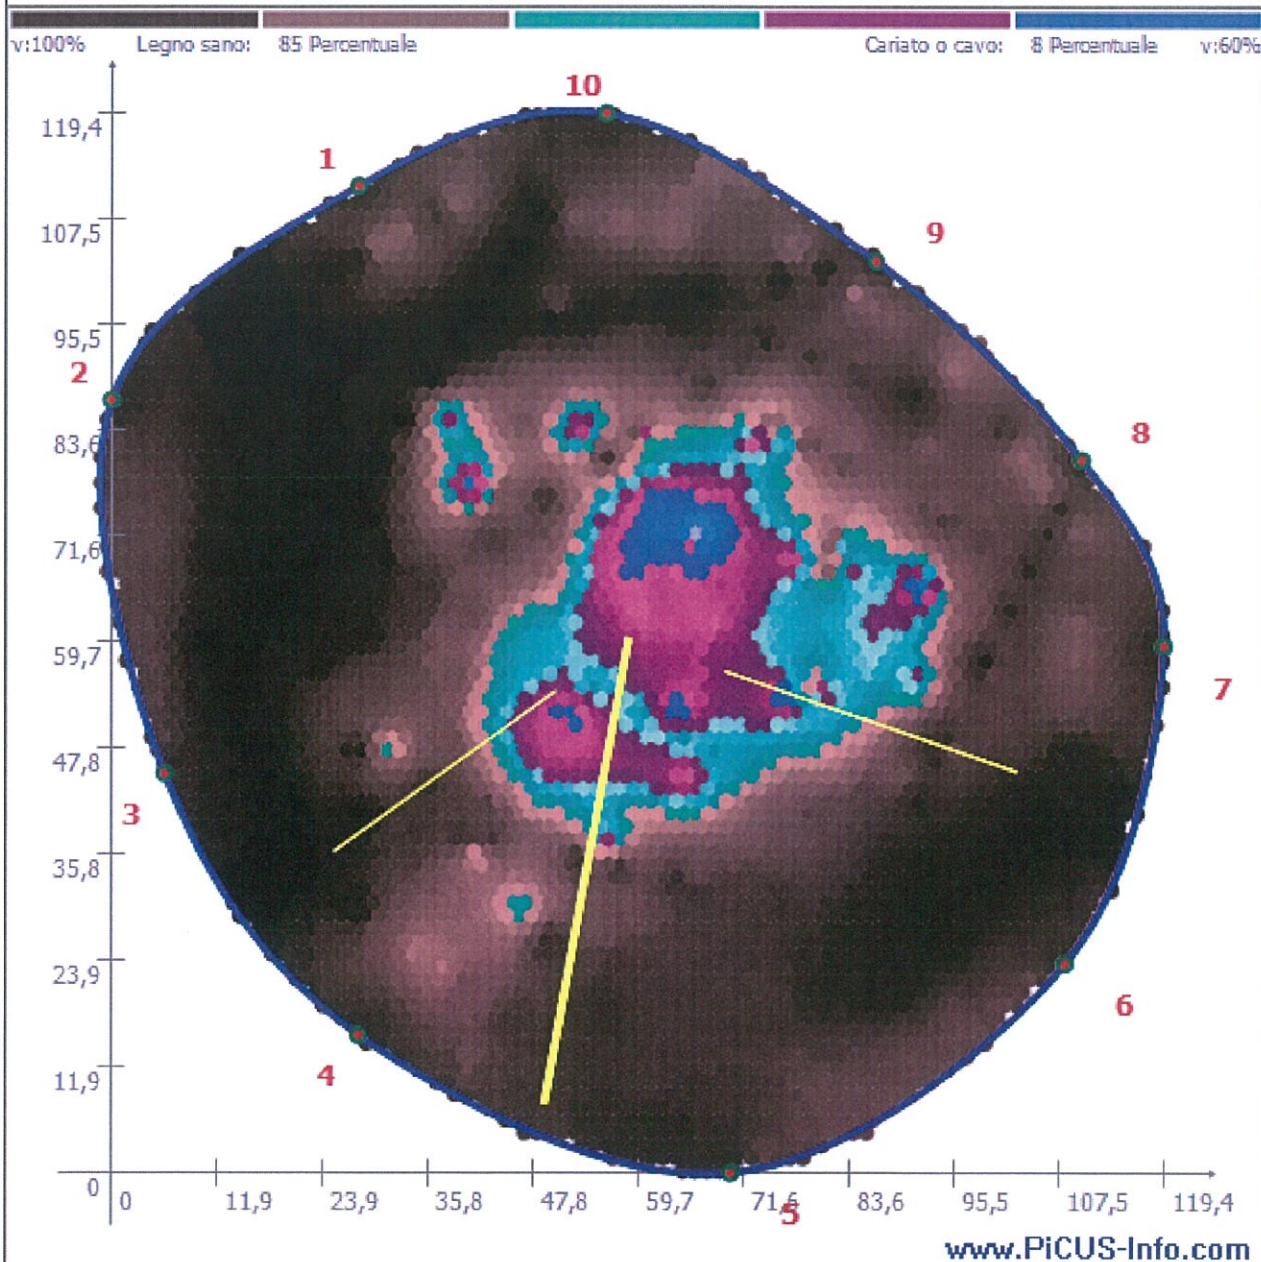
Specie dell'albero : Platanus x acerifolia  
Città: Tradate  
Quartiere:  
Via: Piazza Giuseppe Mazzini  
Numero d'albero: 1  
Data di misurazione: 03/08/2021 09:58

| Tomografia: 85% legno compatto; modesto difetto al centro del fusto | | | | | | | | | | | | | |

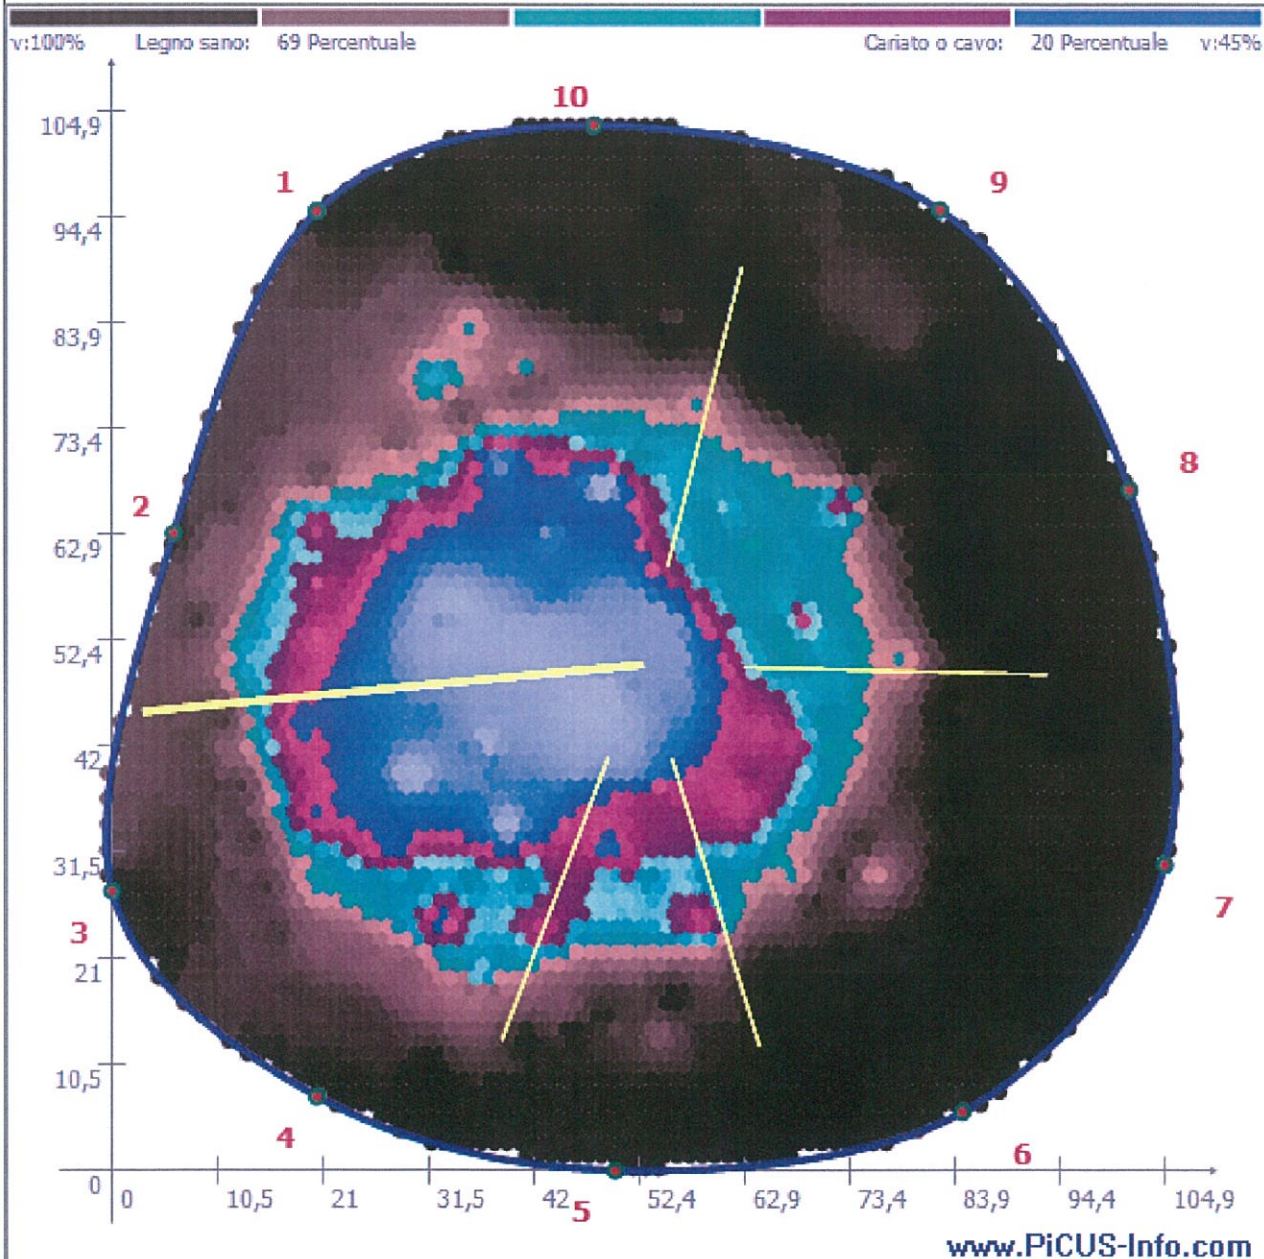
Numero d'albero: 4  
Data di misurazione: 03/08/2021 10:51

| Tomografia: 69% legno compatto; 20% alterazione | | | | | | | | | | | | | |

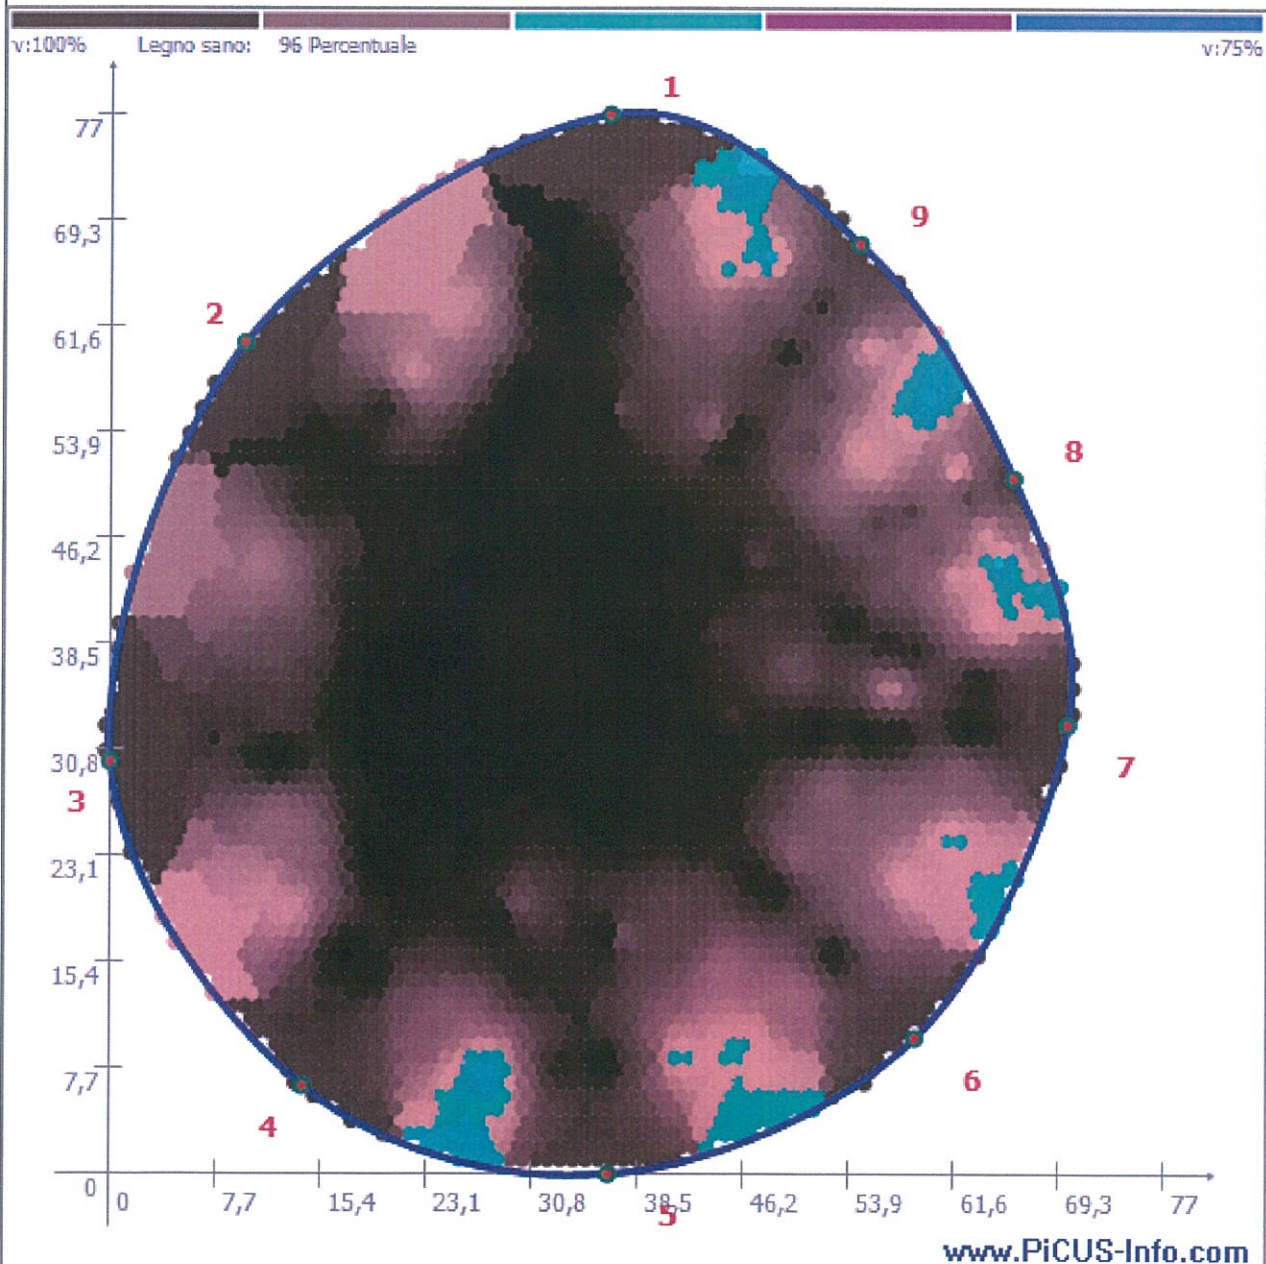
Specie dell'albero : Platanus x acerifolia  
Città: Tradate  
Quartiere:  
Via: Piazza Giuseppe Mazzini  
Numero d'albero: 10  
Data di misurazione: 09/09/2021 10:48

Tomografia: 96% legno compatto
