*PROGETTO DI FATTIBILITA' TECNICA ECONOMICA
DI RIQUALIFICAZIONE DI PIAZZA MAZZINI, CORSO BERNACCHI,*

TRATTO VIA MAMELI E VIA XXV APRILE

RELAZIONE TECNICO – AGRONOMICA

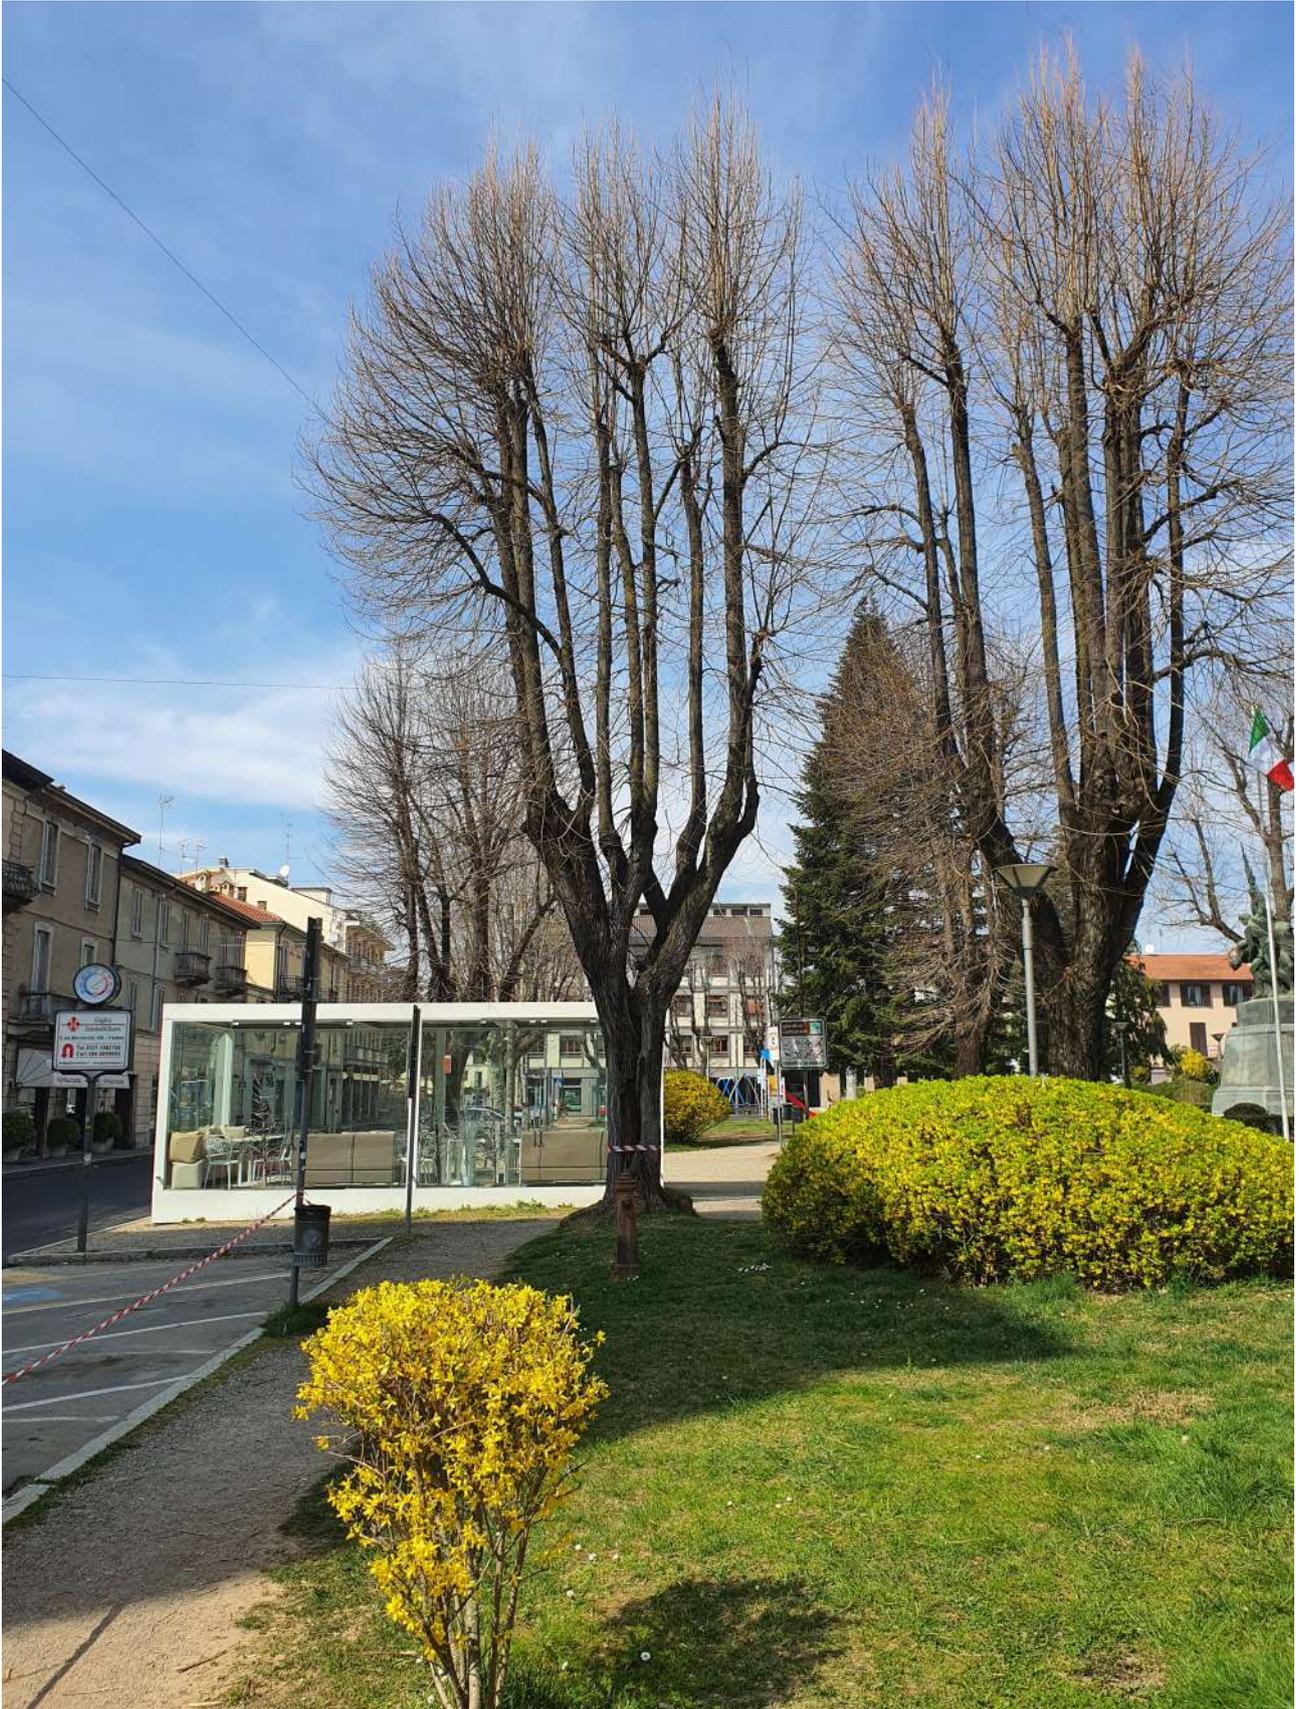
Per quel che riguarda la vegetazione arbustiva la composizione floristica è caratterizzata da specie ornamentali di uso comune come *Forsythia x intermedia* (vedi Illustrazione 1), *Laurus nobilis*, *Lagerstroemia indica* ed altre specie; tutte queste specie arbustive non presentano un particolare valore sotto l'aspetto floristico né tanto meno sotto quello morfologico.

Illustrazione 1: gruppo di Forsythia x intermedia

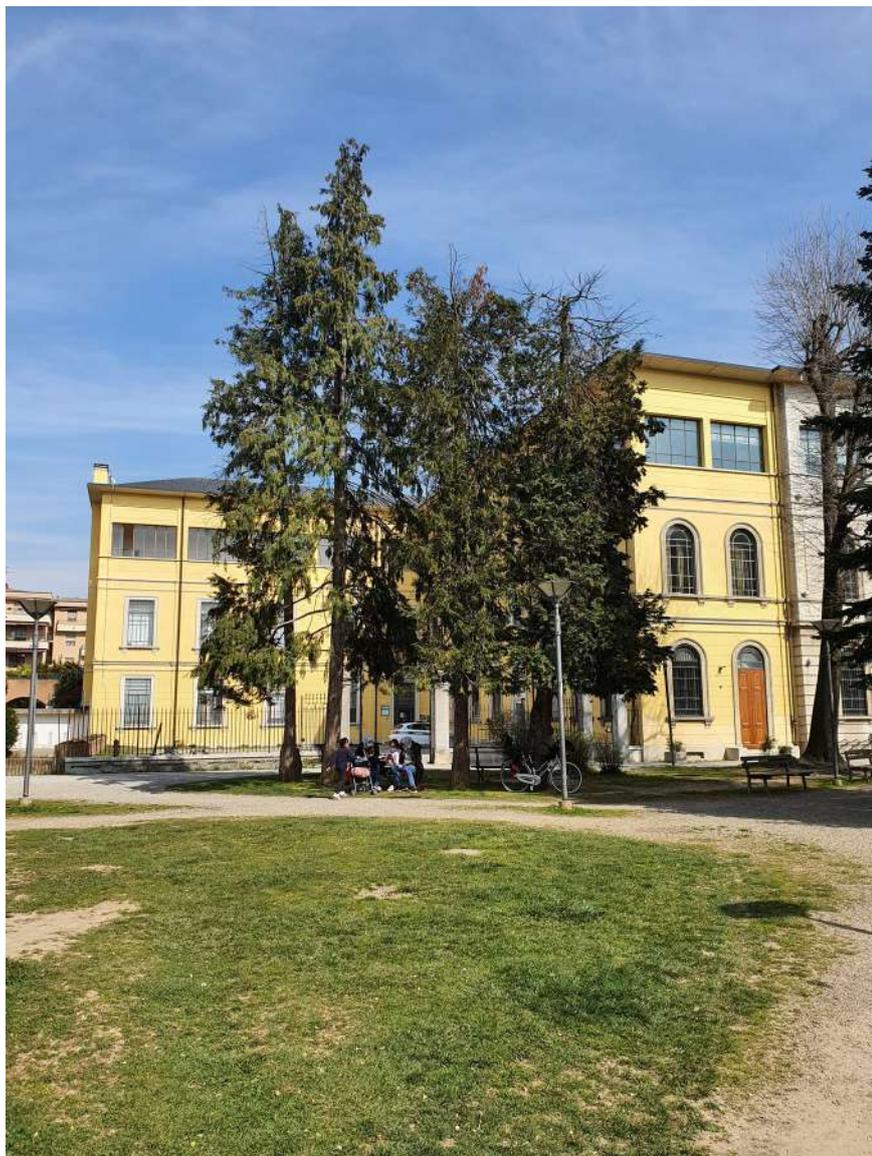
Illustrazione 2: Chamaecyparis lawsoniana

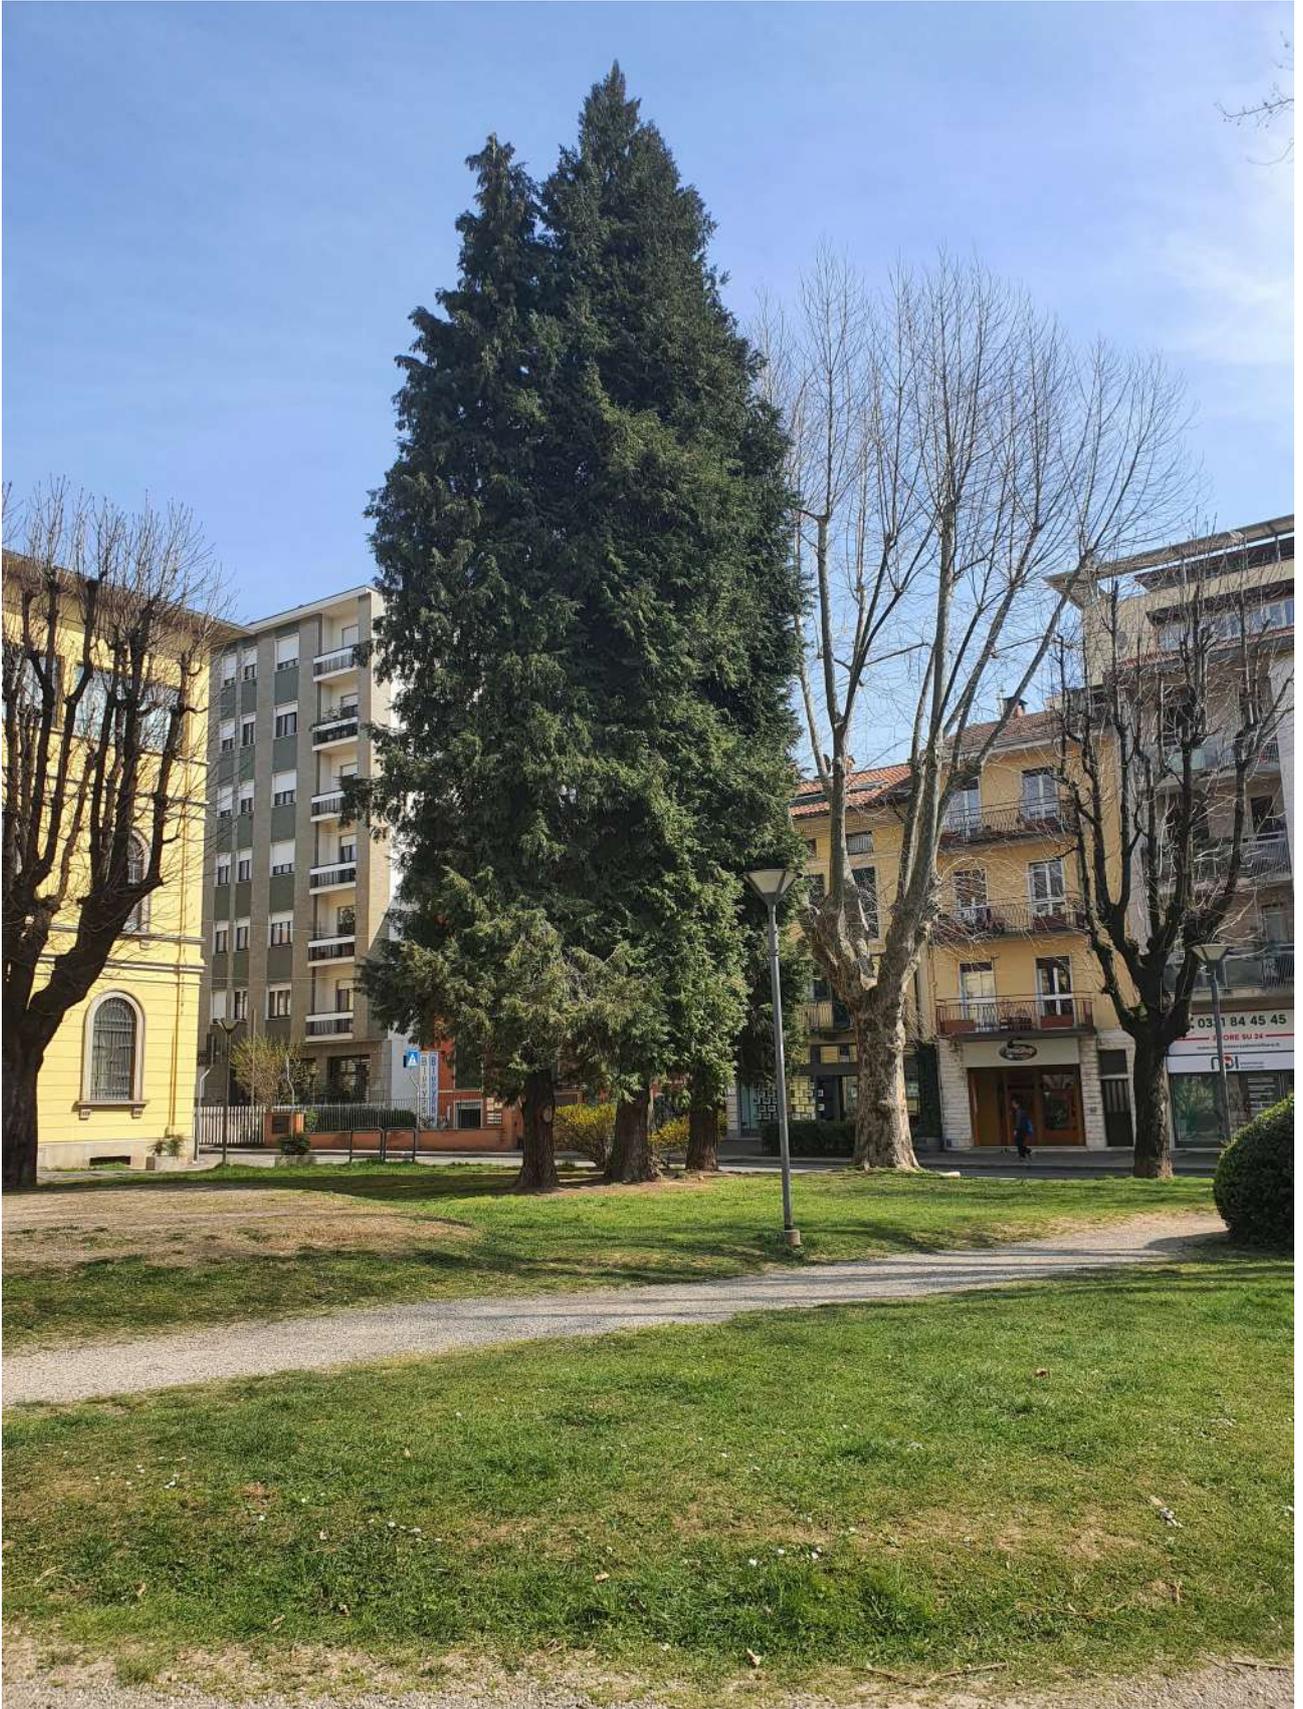
Illustrazione 3: Chamaecyparis pisifera

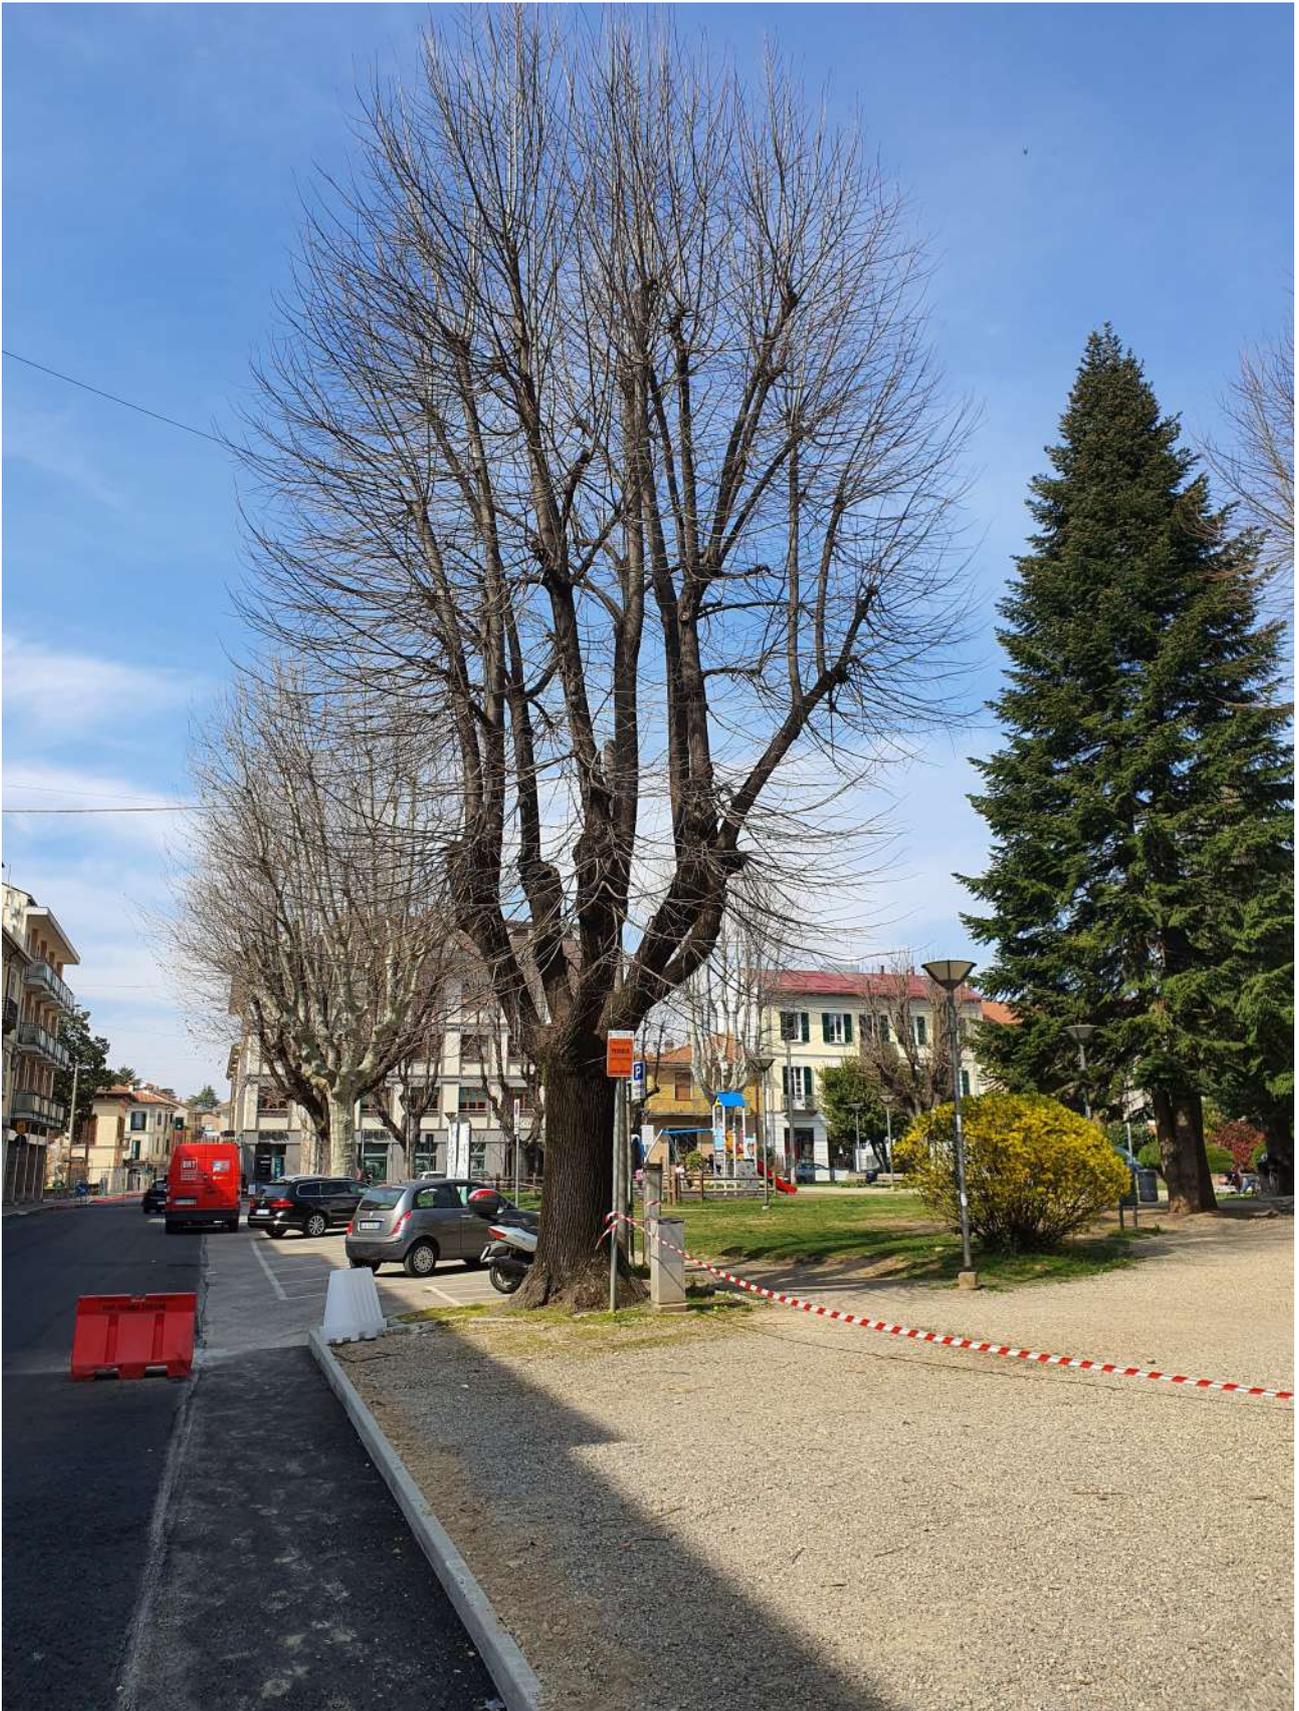
Illustrazione 4: in primo piano individuo di Tilia spp

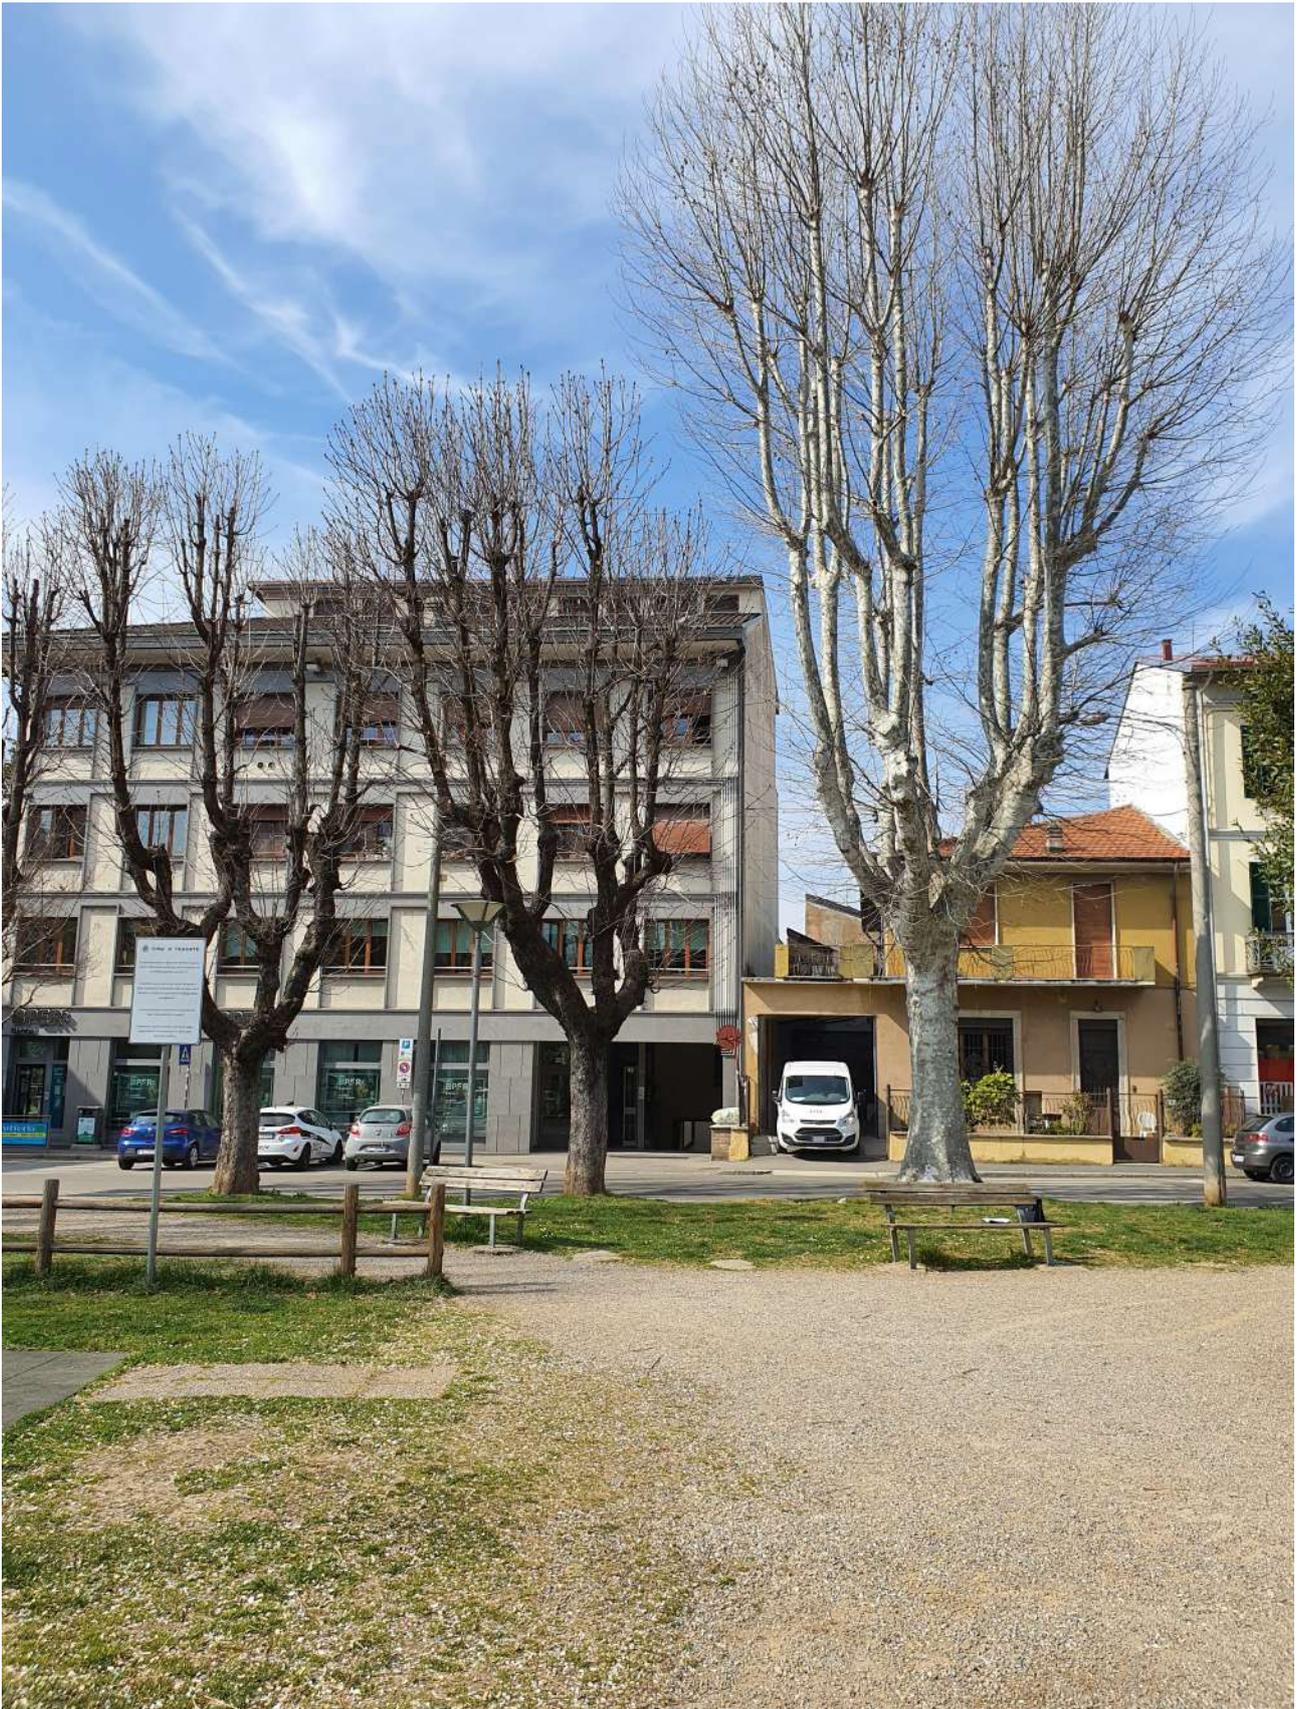
Illustrazione 5: Aesculus hippocastanum a sinistra e Platanus spp a destra

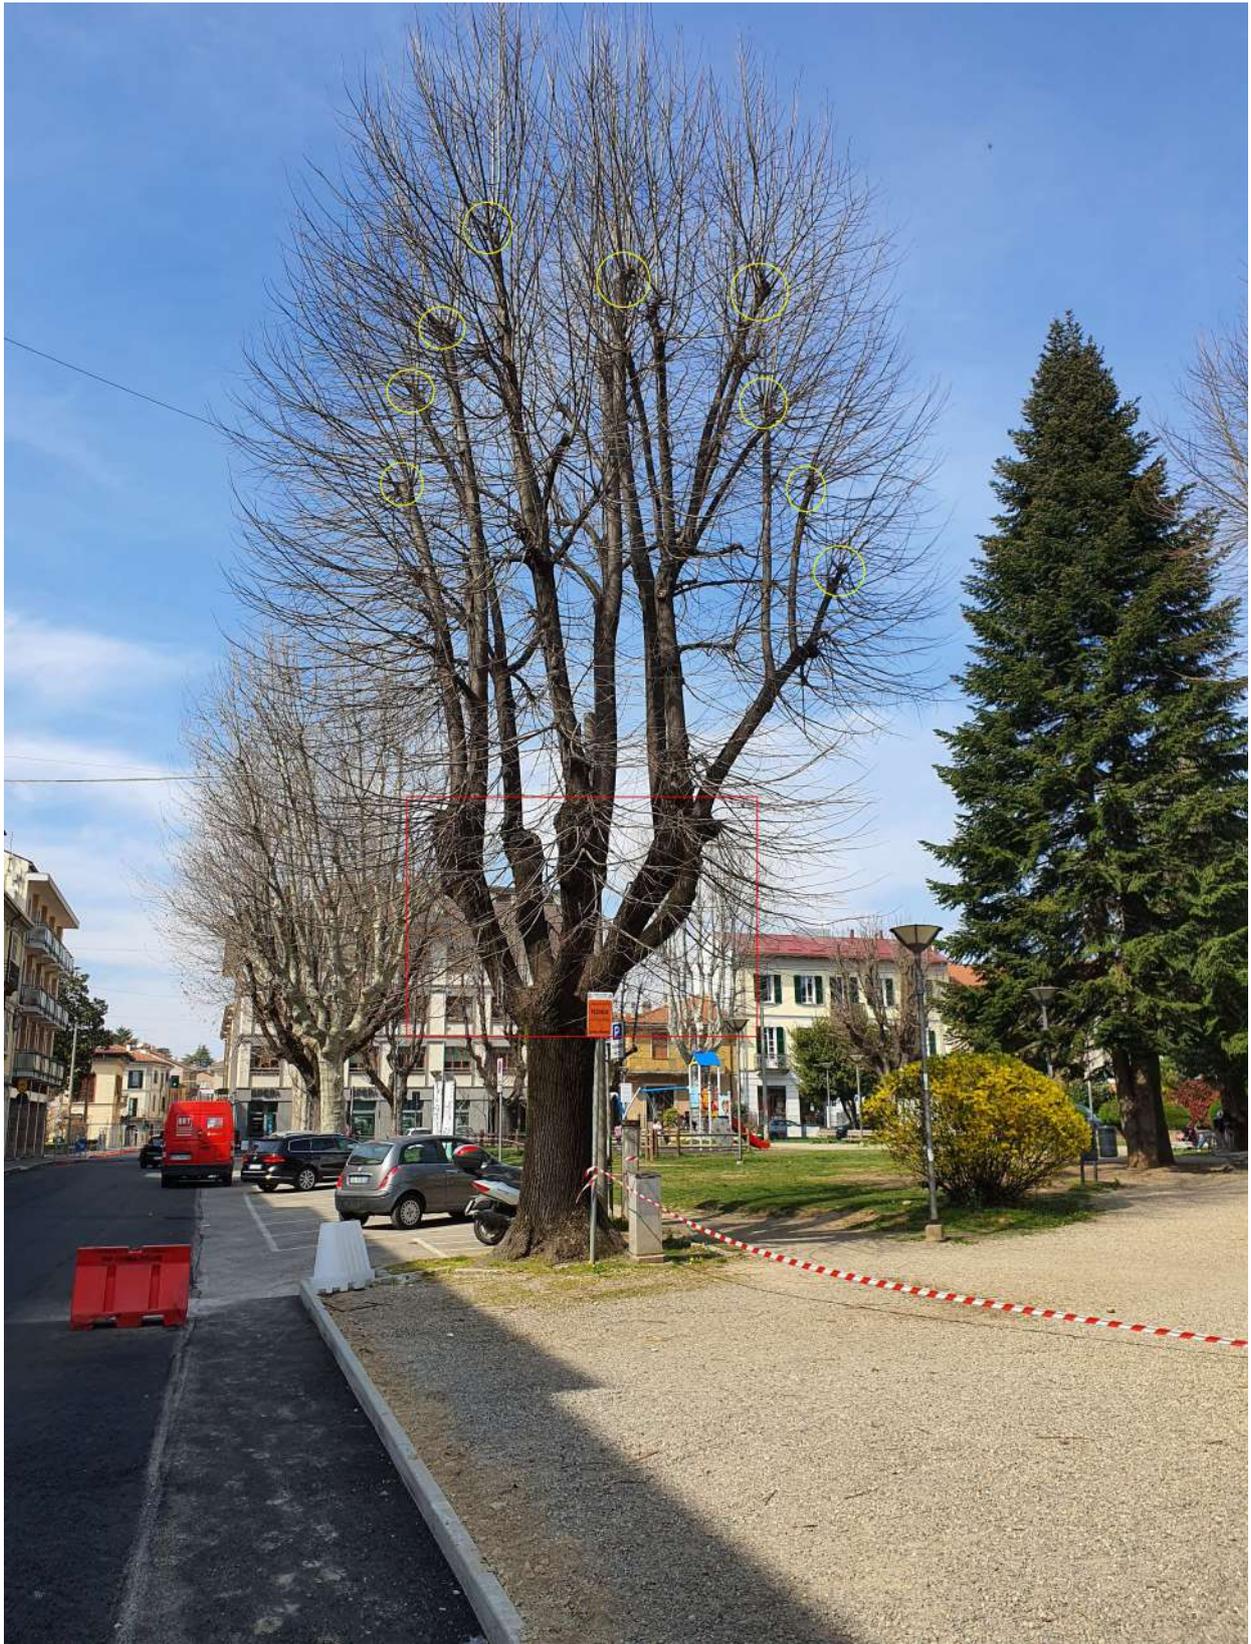
- *alberi annosi - messi a dimora oltre 50 anni fa* – a questo gruppo appartengono la maggior parte dei platani, tigli ed ippocastani (vedi tabella degli alberi a seguire). Due osservazioni invitano a concludere che questi alberi sono la rimanenza dell'ultima sistemazione organica di Piazza Mazzini. Innanzi tutto si osserva che gli individui arborei sono disposti sul perimetro della piazza e lungo l'asse prospettico principale a formare dei filari plurispecifici; è altresì evidente che un tempo questi filari erano organizzati su sesto d'impianto regolare con passo serrato che, nel tempo, in parte si è dissolto a causa di fallanze. Infine osservando l'architettura delle chiome di questi alberi è evidente che un tempo erano mantenuti nella tipica forma obbligata dei filari, con il classico castello a quattro branche mantenute a testa di salice. Il mantenimento degli alberi in forma obbligata permetteva un sesto serrato e garantiva l'uniformità dei filari sebbene composti da generi differenti (*Tilia, Platanus ed Aesculus*). Vedi Illustrazione 6.

Illustrazione 6: Nel riquadro rosso gestione con struttura in forma obbligata del passato. Nei cerchi gialli gli ultimi capitozzi con nuovi reiterati

Da un'analisi morfofisiologica speditiva si è rilevato che la maggior parte delle piante si trova in una fase ontogenetica di piena maturità. Tale fase di sviluppo è stata raggiunta per cause fisiologiche, ma determinanti sono stati alcuni eventi traumatici di potatura severa, definita in gergo tecnico come capitozzo che hanno accelerato il processo di senescenza. Gli alberi quindi sono accomunati da chiome destrutturate composte da tronchi (reiterati totali) codominanti che svettano con la tipica forma a candelabro, sulla cui porzione distale sono inseriti nuovi reiterati epicormici generati dall'ultimo taglio cesorio. Altro aspetto comune, derivante da una decennale cattiva gestione delle alberature è la presenza di cavità e porzioni di legno disfunzionale concentrate soprattutto sulle branche dei castelli; la gravità sotto l'aspetto statico di questi punti di debolezza non è stata possibile quantificarla a dall'analisi speditiva effettuata da terra.

Dallo studio effettuato si ritiene certamente opportuna la rimozione degli individui ordinati lungo Corso Bernacchi (n. 1, 7, 14, 24 e 25) e quelli radicati all'interno della piazza (n. 6, 8, 9, 10, 11, 12, 13, 17⁴) per le seguenti motivazioni:

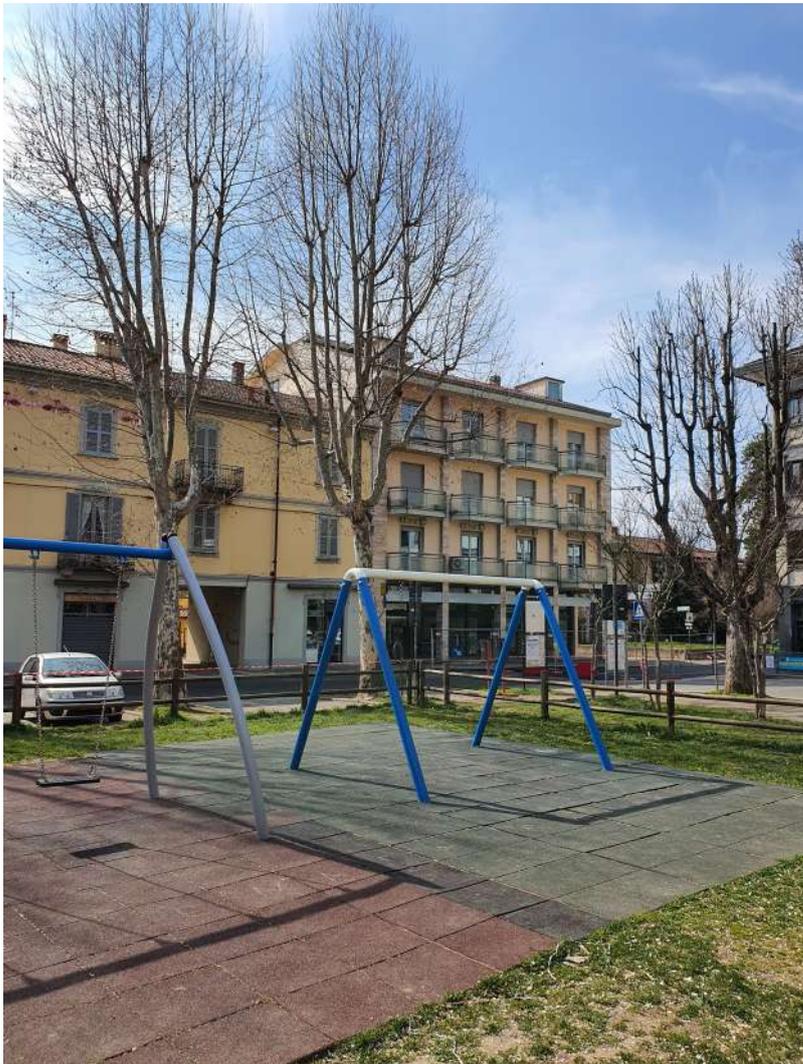
- *Alberi recenti - messi a dimora negli ultimi decenni* – a questo gruppo appartengono gli alberi sparsi in piccoli gruppi o singolarmente all'interno dell'*avanti giardino* ed i giovani individui radicati nell'area secondaria di nord – ovest. Questi individui arborei sembrano essere stati messi a dimora senza una progettualità definita, eccezion fatta per quegli individui posti all'interno dei filari preesistenti con il chiaro tentativo di ricostituzione dei filari stessi (Vedi illustrazione 7)

Illustrazione 7: Dietro l'area giochi n. 2 individui di platani in fase ontogenetica adulta posizionati sul filare di Corso Bernacchi a riempimento delle fallanze del filare.

Per quel che riguarda gli alberi, definiti nel precedente capitolo come *recenti*, si è ritenuta opportuna la rimozione completa ad eccezione del gruppo di tigli n. 26³ per le seguenti motivazioni:

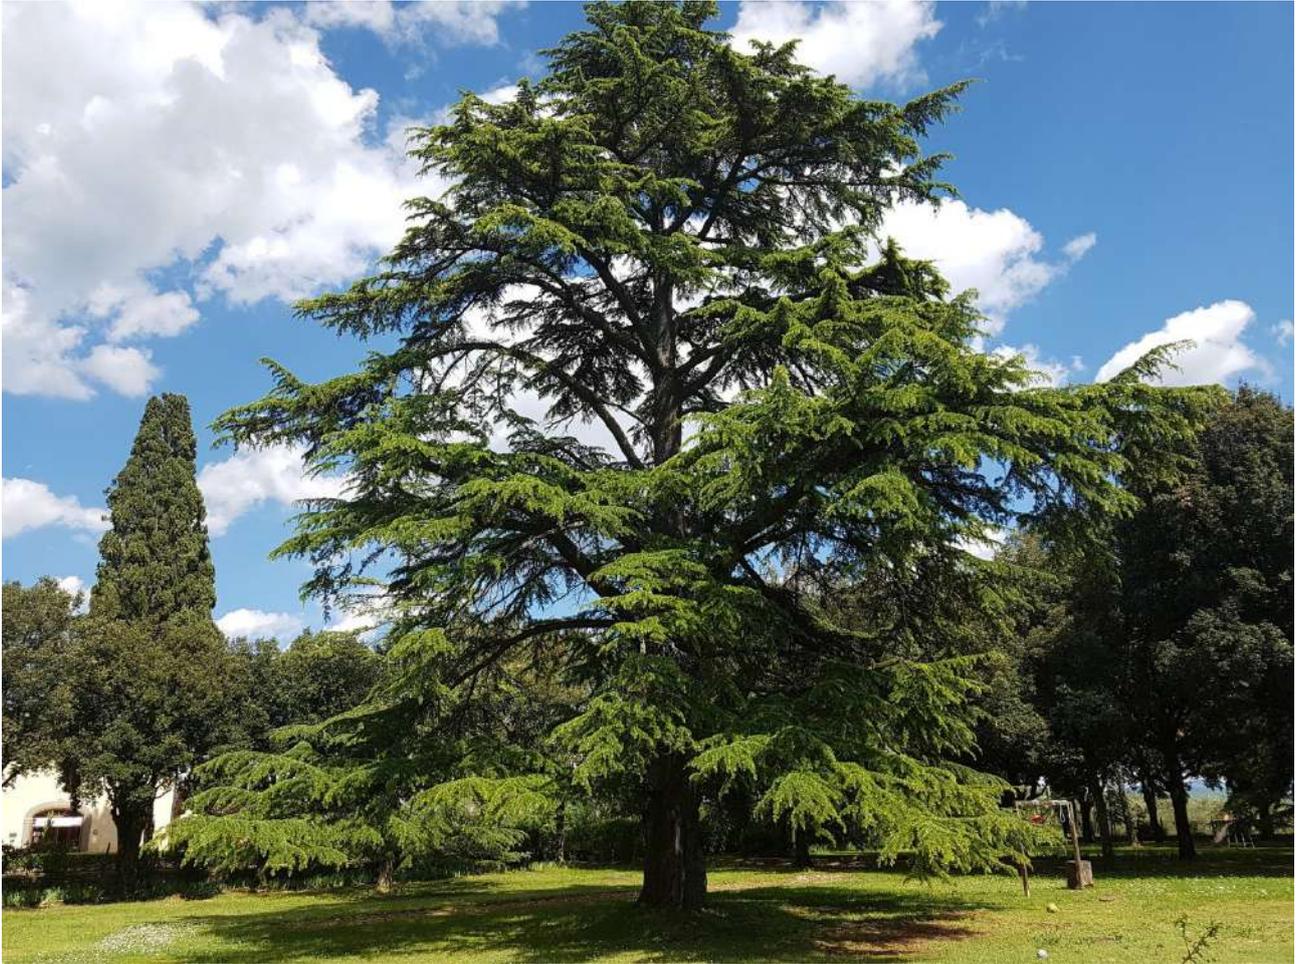
Oltre al tiglio, la seconda specie di I grandezza proposta è il *Cedrus libani* (vedi *Illustrazione 8*): questa conifera sempreverde, che a maturità può raggiungere dimensioni eccezionali, è posta all'interno delle due aiuole circolari posizionate specularmente al centro della piazza.

Illustrazione 8: Cedrus libani

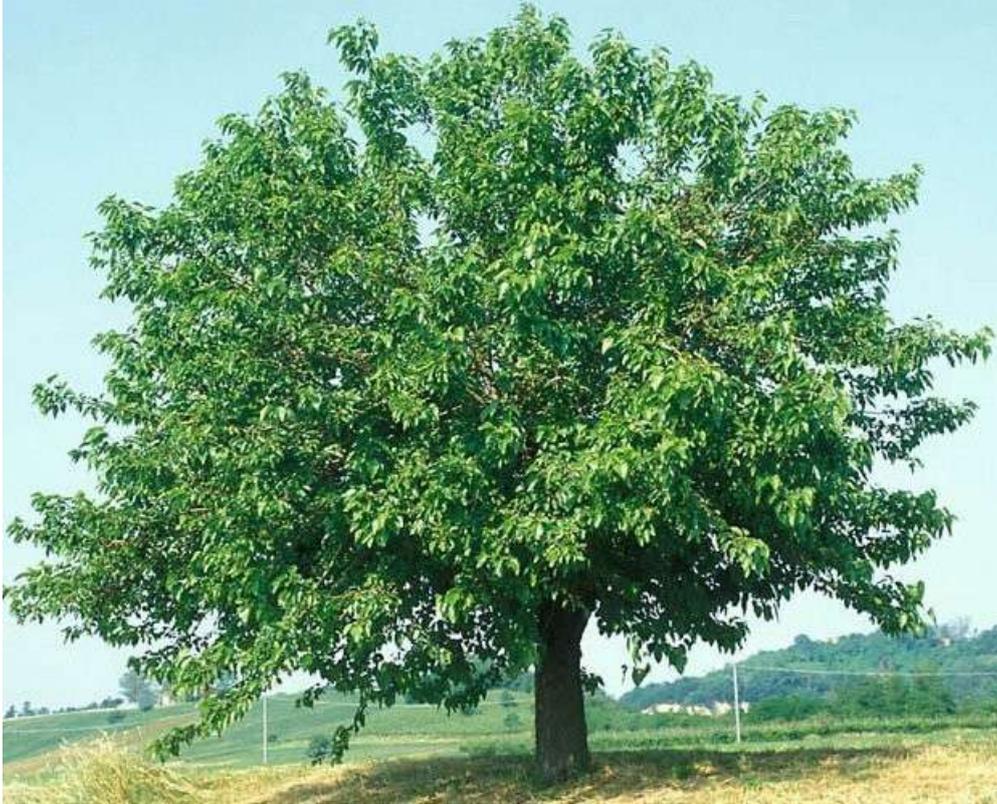
Alberatura di terza grandezza all'interno del progetto è il gelso (*Morus spp*): albero di piccole dimensioni dalla forma globosa, ha un forte legame storico con vaste aree del nord e del Varesotto (vedi Illustrazione 9); in particolare, come testimoniato dalla documentazione storica allegata al progetto, era un tempo coltivato sull'odierno sedime di Piazza Mazzini. Questo albero è proposto anch'esso ordinato in filari, posti lungo il perimetro dei parterre centrali della piazza.

Illustrazione 9: Gelso

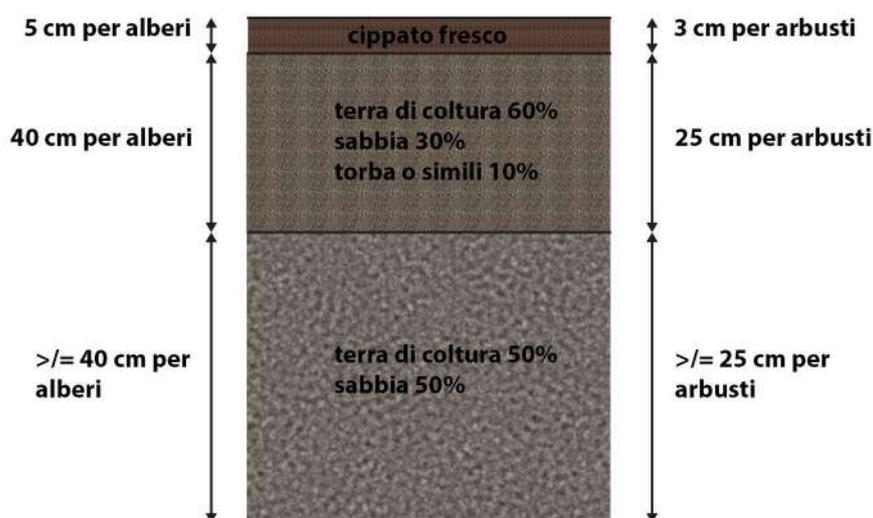
Lo stato di fatto non presenta un substrato idoneo alla coltivazione di piante⁶, quindi si rende necessaria la creazione dello stesso (vedi illustrazione 10) : il primo strato prevede una miscela di terra (meglio se di tipo sabbioso/argilloso), sabbia (evitare tessiture fini) e sostanza organica di tipo fibroso (torba o fibra di cocco); il secondo strato prevede un rapporto 1:1 tra terra di coltura e sabbia.

Illustrazione 10: stratigrafia del substrato colturale con i rapporti ideali tra i vari componenti

Le aree verdi che ospiteranno esemplari arborei dovranno presentare una profondità dello strato colturale che varia da 80 cm a 120 cm⁵; mentre per quelle aree che avranno a dimora arbusti lo spessore di substrato colturale dovrà essere maggiore o uguale a 0,5 m.

E' necessario evitare l'utilizzo di terra di coltura con un contenuto di argilla superiore al 35%, con percentuali alte di limo e sabbie fini e con percentuali di sostanza organica superiori al 6%.

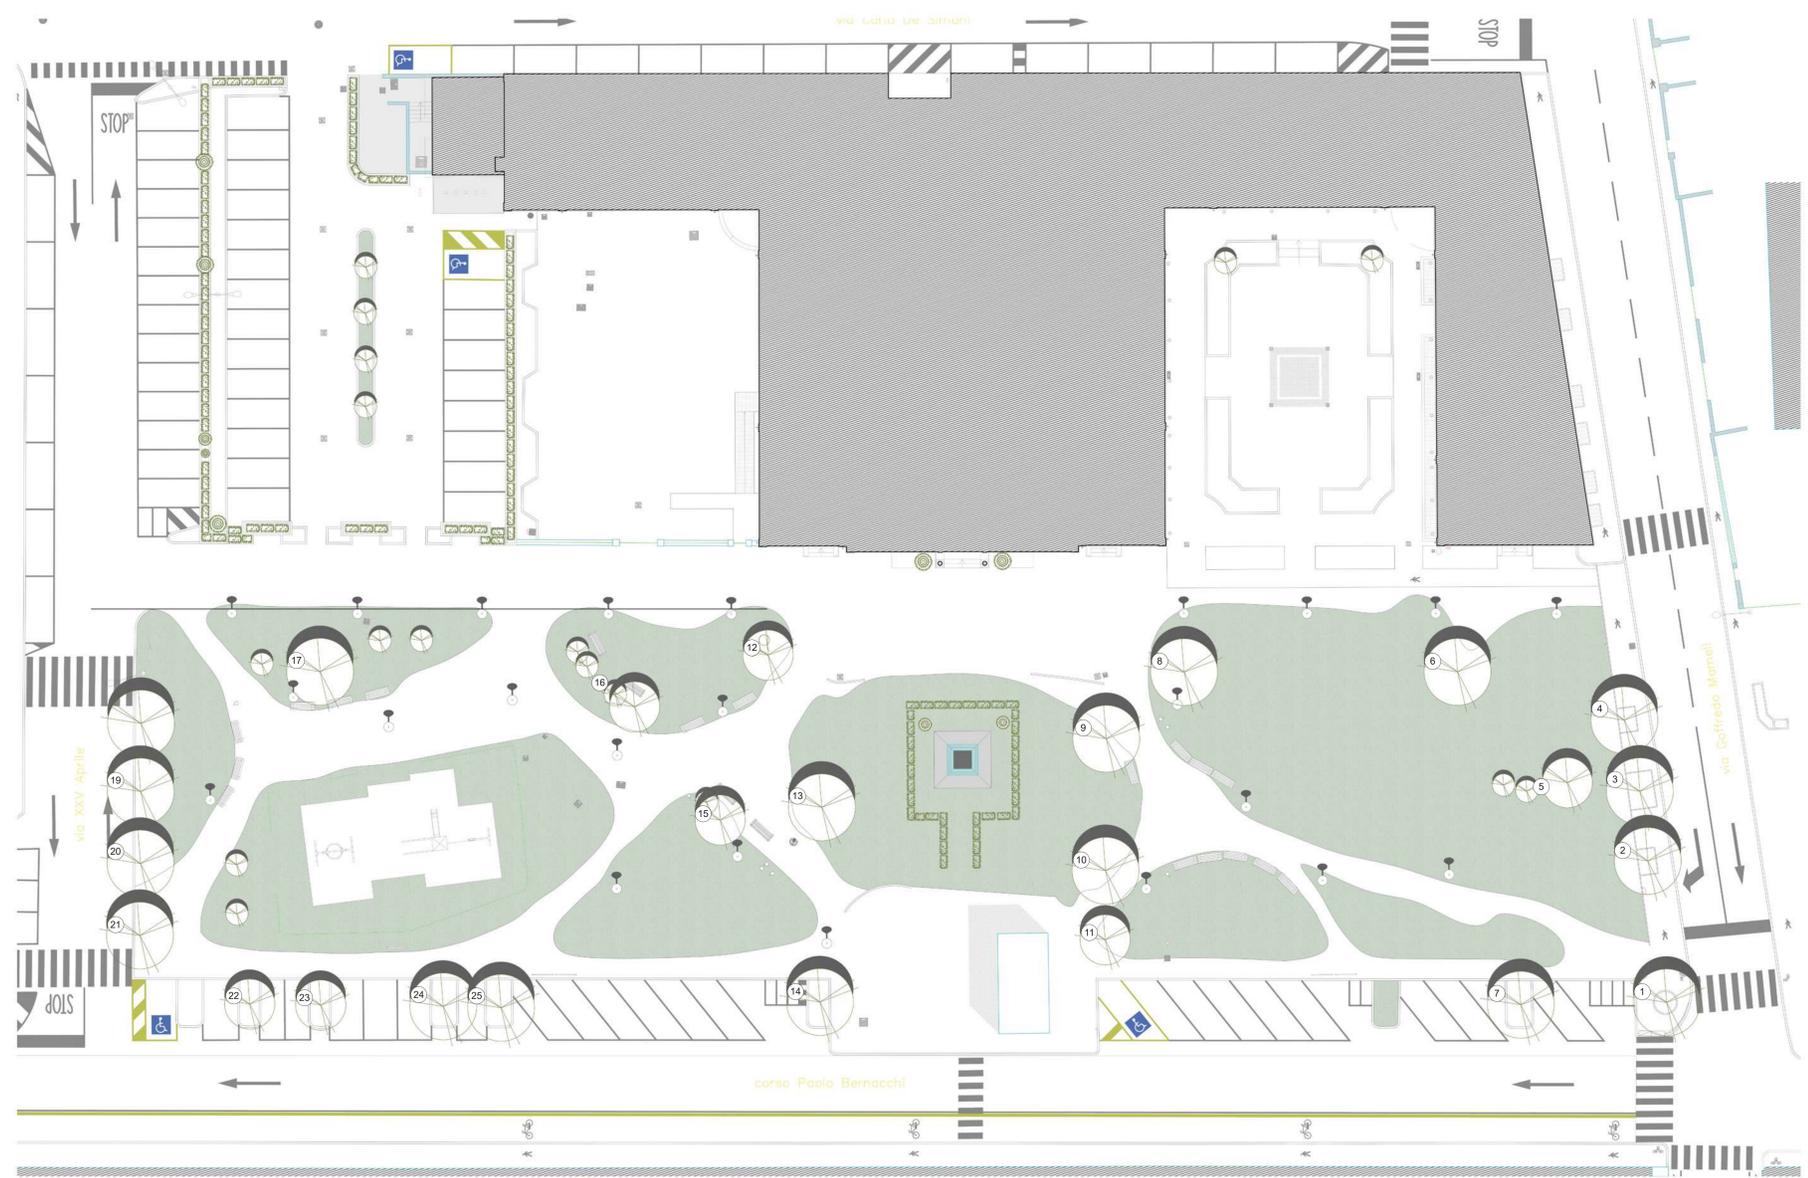
Oggetto: Progetto dell'elemento vegetale di Piazza Mazzini e Corso Bernacchi tratto via Mameli e XXV Aprile	
Data: 30-03-2021 Foglio: 1 / 200 Tavola n. 1		Elaborati: Planimetria Stato di fatto Vegetazione arborea	
Il tecnico incaricato:		Committente:

N.	Specie	Altezza ² e diametro	Annoso o recente	Fase ontogenetica	Caratteristiche particolari
1	<i>Tilia spp</i>	20 m/70cm	annoso	Piena maturità	-
2	<i>Aesculus hippocastanum</i>	15m/ 50cm	annoso	Piena maturità	-
3	<i>Platanus spp</i>	20m/ 105cm	annoso	Piena maturità	-
4	<i>Aesculus hippocastanum</i>	15m/ 54cm	annoso	Piena maturità	-
5 gruppo di 3 individui	<i>Chamaecyparis pisifera</i>	10m/ 45cm	recente	Piena maturità	-
6	<i>Aesculus hippocastanum</i>	15m/ 60cm	annoso	Piena maturità	-
7	<i>Platanus spp</i>	20m/ 75cm	annoso	Piena maturità	-
8	<i>Aesculus hippocastanum</i>	15m/ 60cm	annoso	Piena maturità	Tronco inclinato e fortemente spiralato

Le alberature che si decide di mantenere sono quindi quelle ordinate lungo via G. Mameli, Via XXV Aprile e quelle radicate all'interno dell'area di progetto secondaria posta a nord-ovest (n. 2, 3, 4, 18, 19, 20, 21, 26).

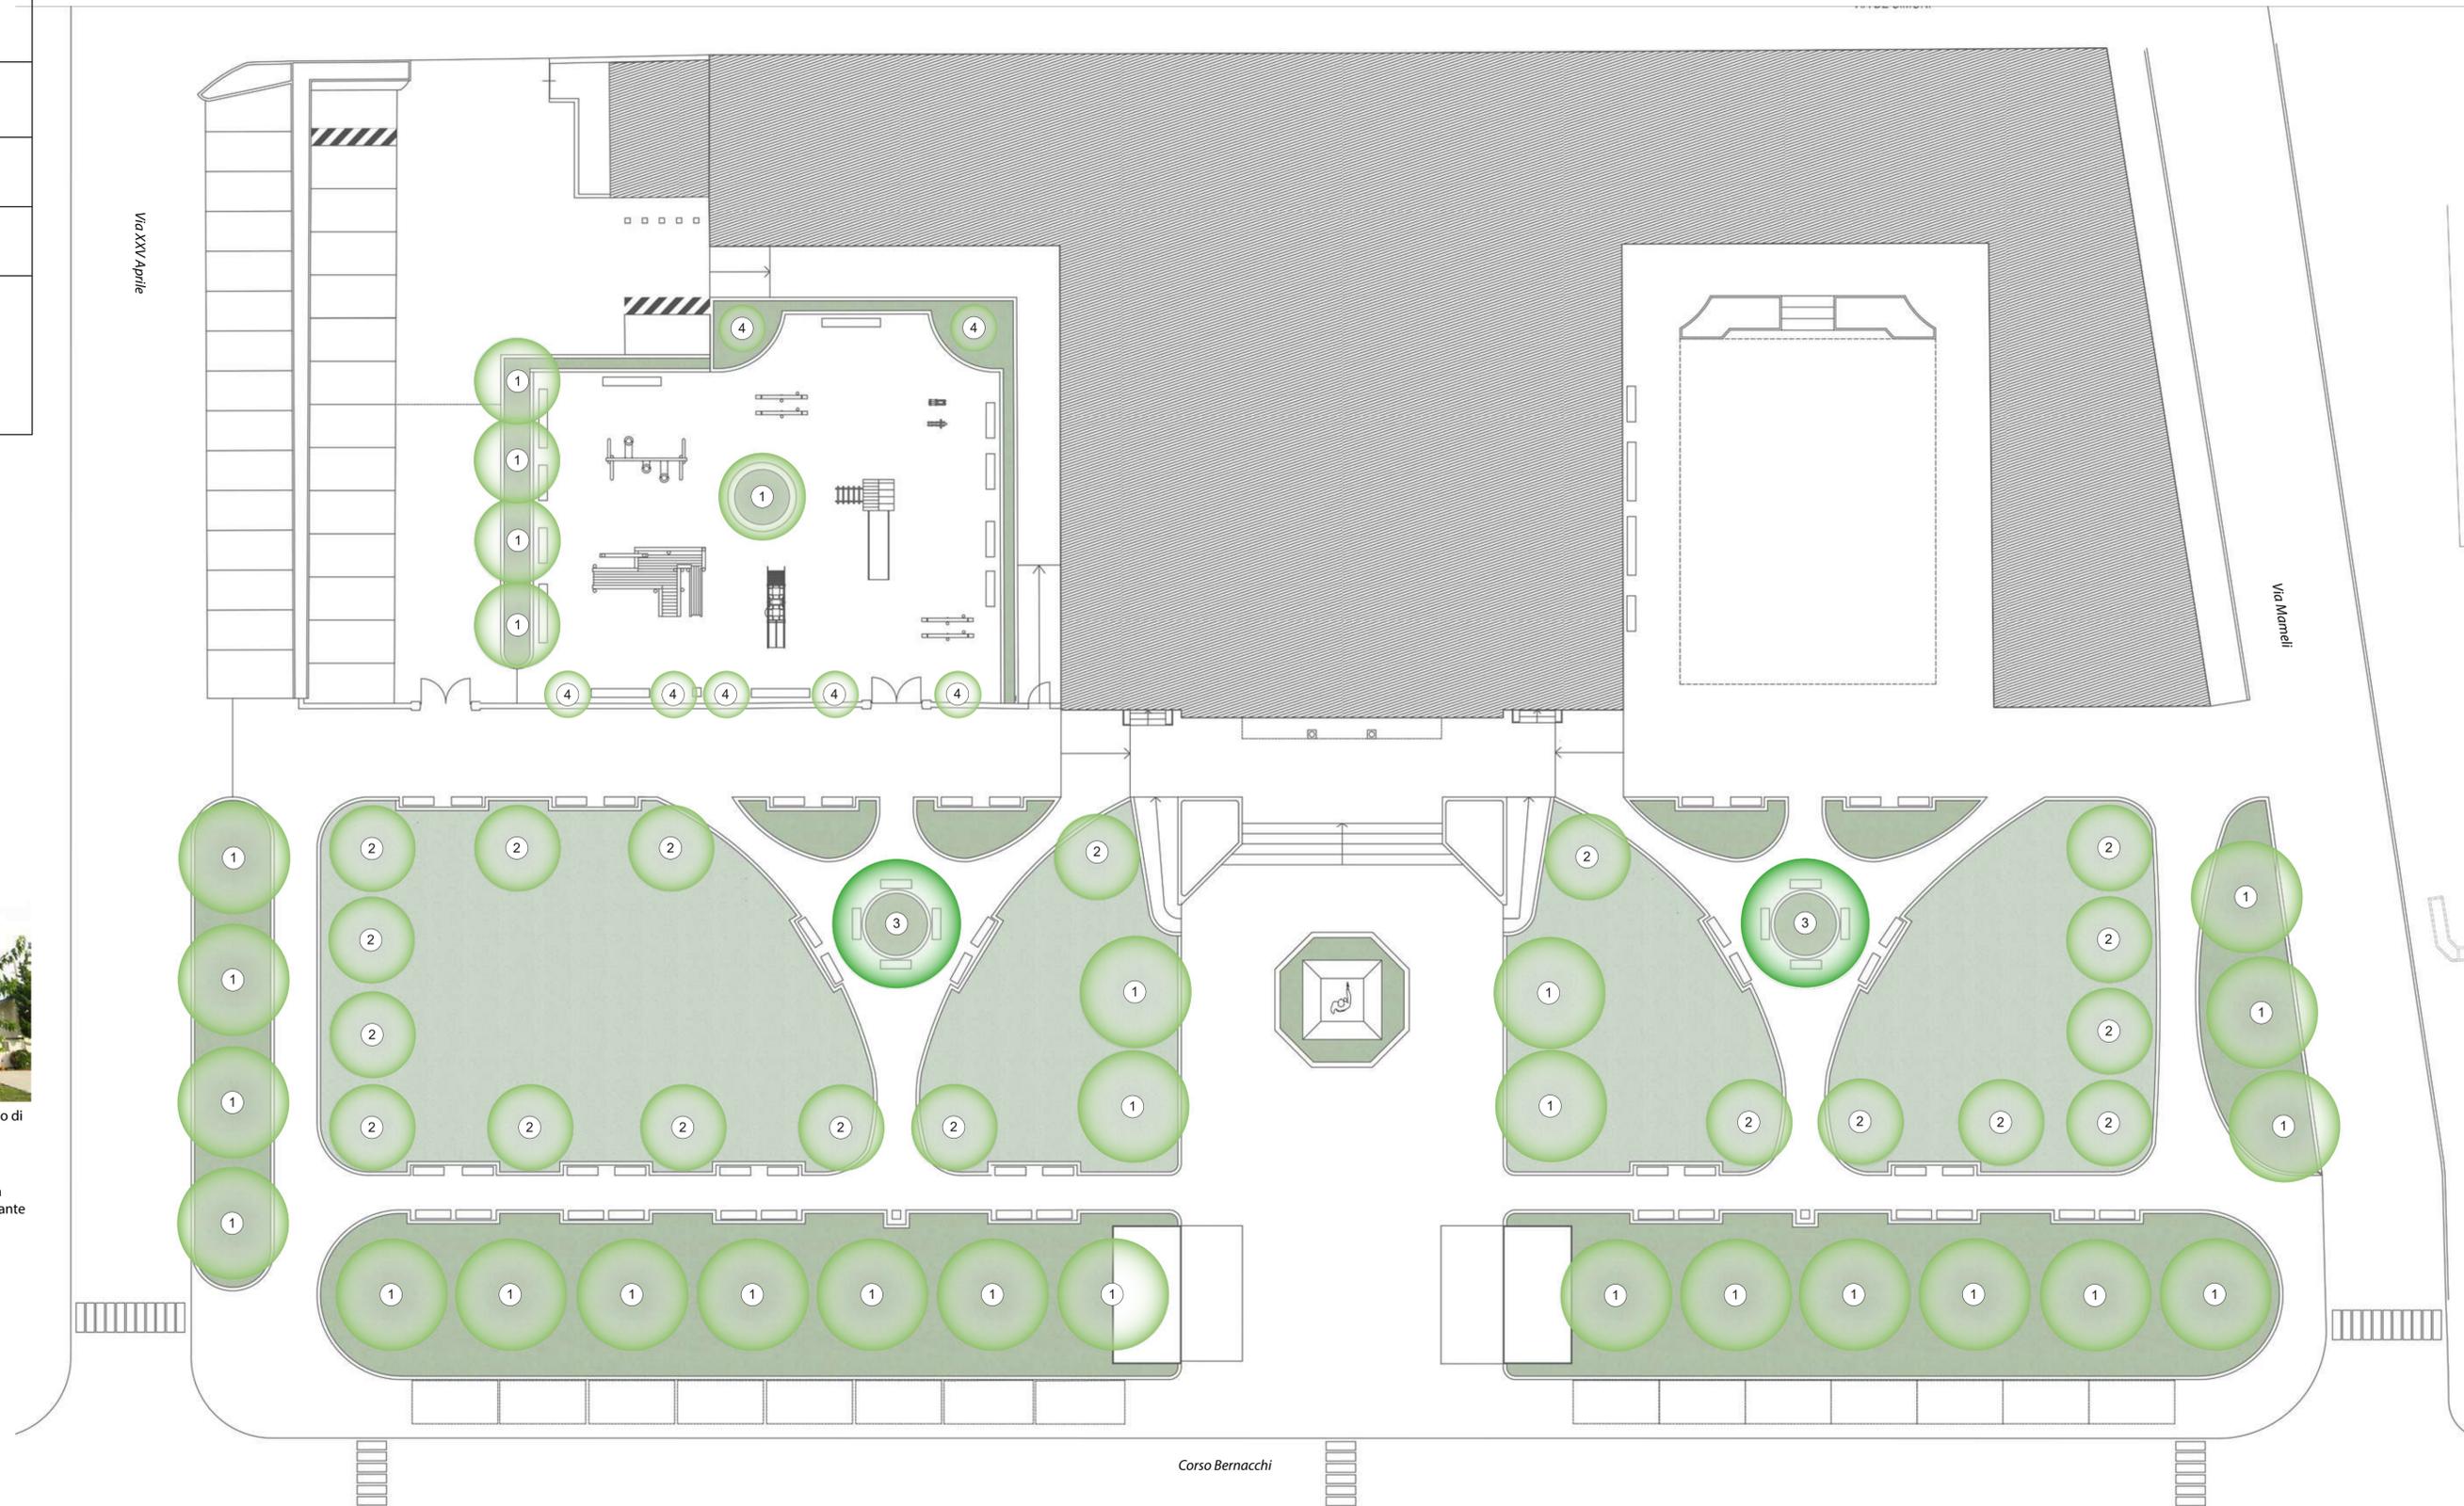
ALBERI CADUCIFOGLIE
- ① *Tilia spp (varietà a foglia larga "Brabant")*
 - ② *Morus alba (varietà "Fruitless")*
 - ③ *Cedrus libani*
 - ④ *Lagerstroemia indica*
